RAPPORT D'ENQUÊTE AÉRONAUTIQUE

A03O0213

PERTE D'ESPACEMENT

PRÈS DU CENTRE DE CONTRÔLE RÉGIONAL
DE TORONTO EXPLOITÉ PAR NAV CANADA
À TORONTO (ONTARIO)
LE 5 AOÛT 2003

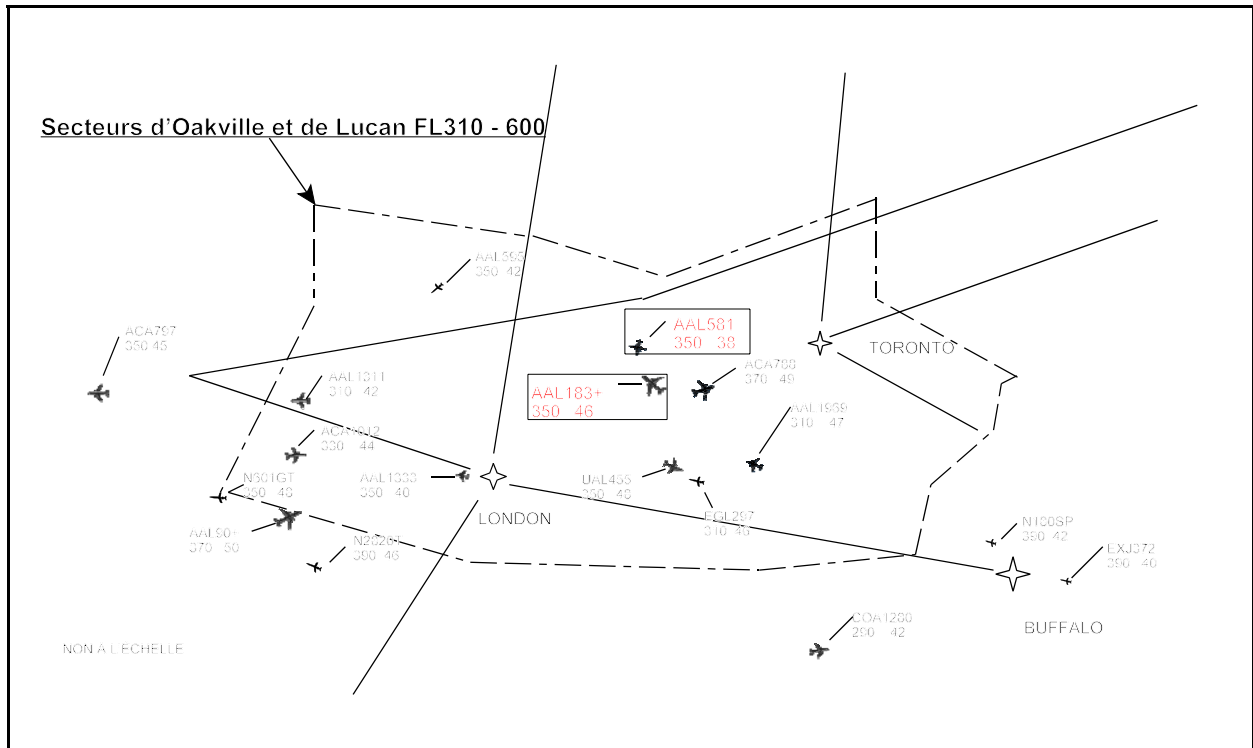
Annexe A – Situation du trafic à Oakville à 11 h 3

À 11 h 3, il y avait 17 cibles radar (voir l'annexe A) sur l'écran radar d'Oakville qui portaient le symbole de juridiction (CJS) du contrôleur radar d'Oakville. Ces appareils étaient en cours d'arrivée sur la fréquence radar d'Oakville, de transfert à Cleveland ou de guidage par le contrôleur d'Oakville afin d'assurer l'espacement par rapport au trafic de Chicago. À 11 h 4, à environ 40 milles au nord-est de London (Ontario), le vol AAL183 a annoncé qu'il montait en réponse à un avis de résolution (RA) de son système d'avertissement de trafic et d'évitement d'abordage (TCAS).

Aéronefs portant le symbole de juridiction du contrôleur d'Oakville dans les secteurs d'Oakville et de Lucan, et des environs, à 11 h 3
